# Předmět prodeje

## Uzavřený zemědělský areál Jestřebí.

# 1. VŠEOBECNÝ POPIS

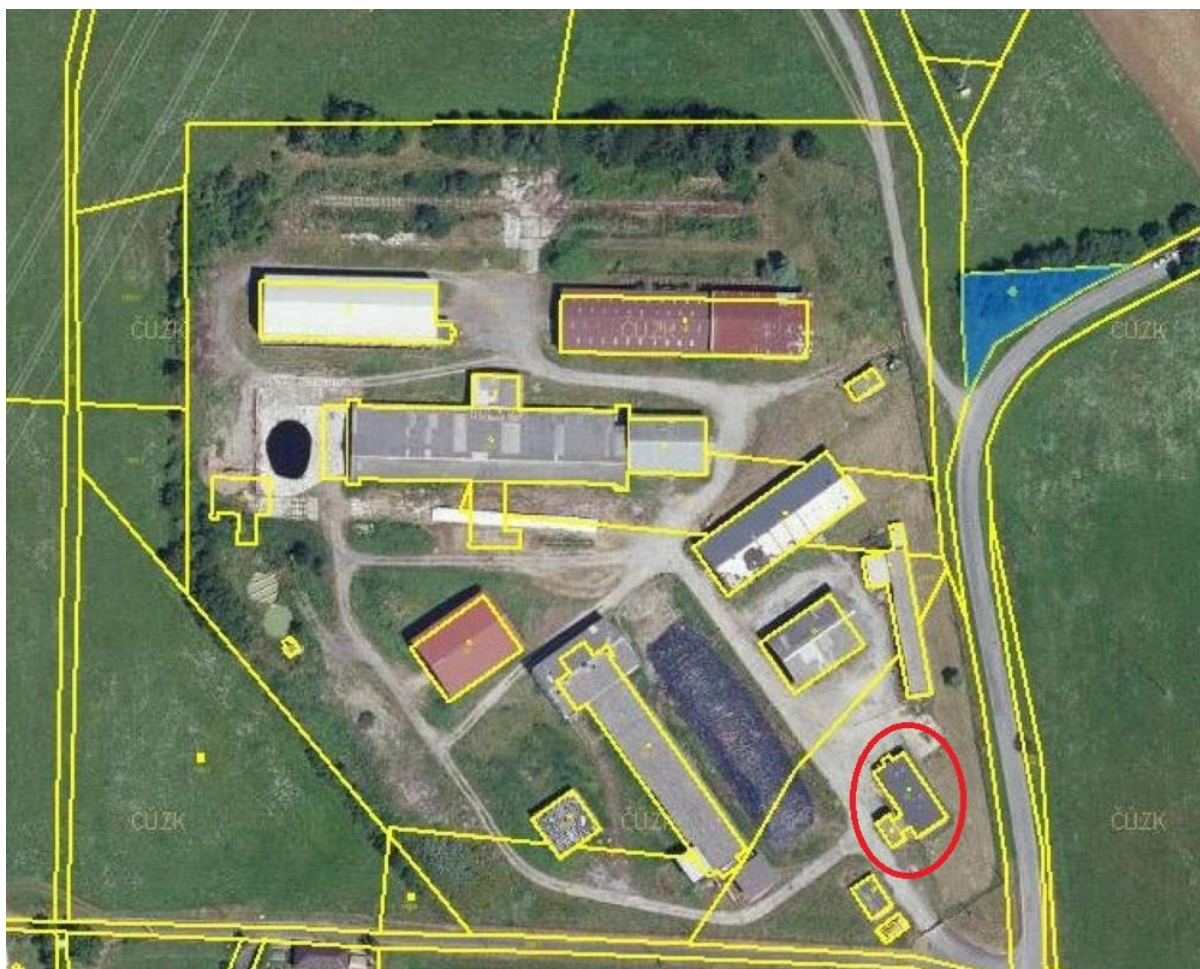
### **2.1 Správní budova č.p. 145 na p.č. st. 69**

Správní budova č.p. 145 na p.č. st. 69 je samostatně stojící, zděný, nepodsklepený, přízemní objekt zastřešený sedlovou střechou s nízkým sklonem, postavený vpravo u hlavního vjezdu do areálu. V budově jsou situovány prostory bývalých kanceláří, šatny se sociálním zařízením. Budova je napojena na vodovod a elektrickou energii, odkanalizování srážkové vody je do vnitrofaremní jímky (žumpy), splaškové vody jsou svedeny do obecní kanalizace. Původní stáří budovy je z roku 1961. Budova je užívaná jen v malé části (šatna a sociálka pro obsluhu), jinak je dlouhodobě neužívaná. Vybavení neužívaných prostor je původní po předchozích uživateli a je ponecháno na místě. Technický stav lze hodnotit jako zhoršený.

Základy s nefunkční izolací proti zemní vlhkosti, svislé konstrukce zděné, stropy nespalné, střecha sedlová s nízkým sklonem, střešní krytina plechová, klempířské konstrukce z pozinkovaného plechu, vnitřní a fasádní omítky vápenné hladké (částečně poškozené), vnitřní obklady keramické na sociálních zařízeních, dveře dřevěné hladké plné a prosklené, okna dřevěná zdvojená, povrch podlah tvoří PVC, keramická dlažba a betonová mazanina, vytápění v části místností lokální el. přímotopy, elektroinstalace světelný a motorový rozvod, bleskosvod je instalován, rozvod studené a teplé vody s přípravou teplé vody v elektrickém bojleru, odkanalizování je provedeno ze všech zařizovacích předmětů do obecní splaškové kanalizace, vybavení kuchyňky standardní, vnitřní vybavení tvoří sprchové kouty, umyvadla, WC a ostatní prvky rozvod telefonu. Na WC došlo k poruše splachovače, proto byla zastavena voda do celého areálu.

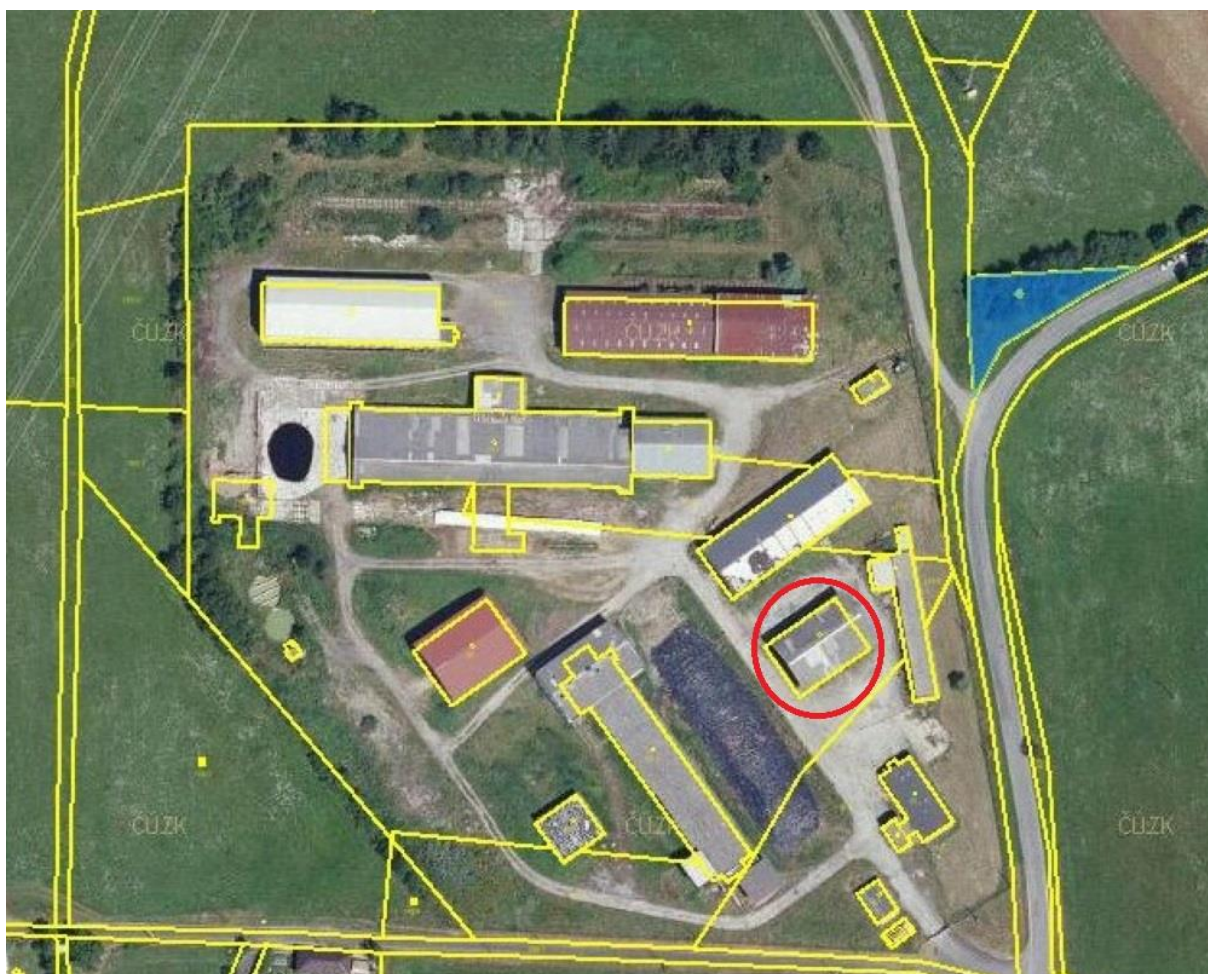
## 2.2 Seník (kolna) na p.č. st. 71

Seník (kolna) bez čp/če na p.č. st. 71 je samostatně stojící otevřený objekt postavený z ocelových sloupů kotvených do betonových patek, bez opláštění, zastřešení sedlovou střechou s nízkým sklonem. Objekt není napojen na žádné IS. Původní stáří je z roku 1961, objekt s minimální údržbou, částečně poškozená střecha.

Technický stav lze hodnotit jako velmi špatný.

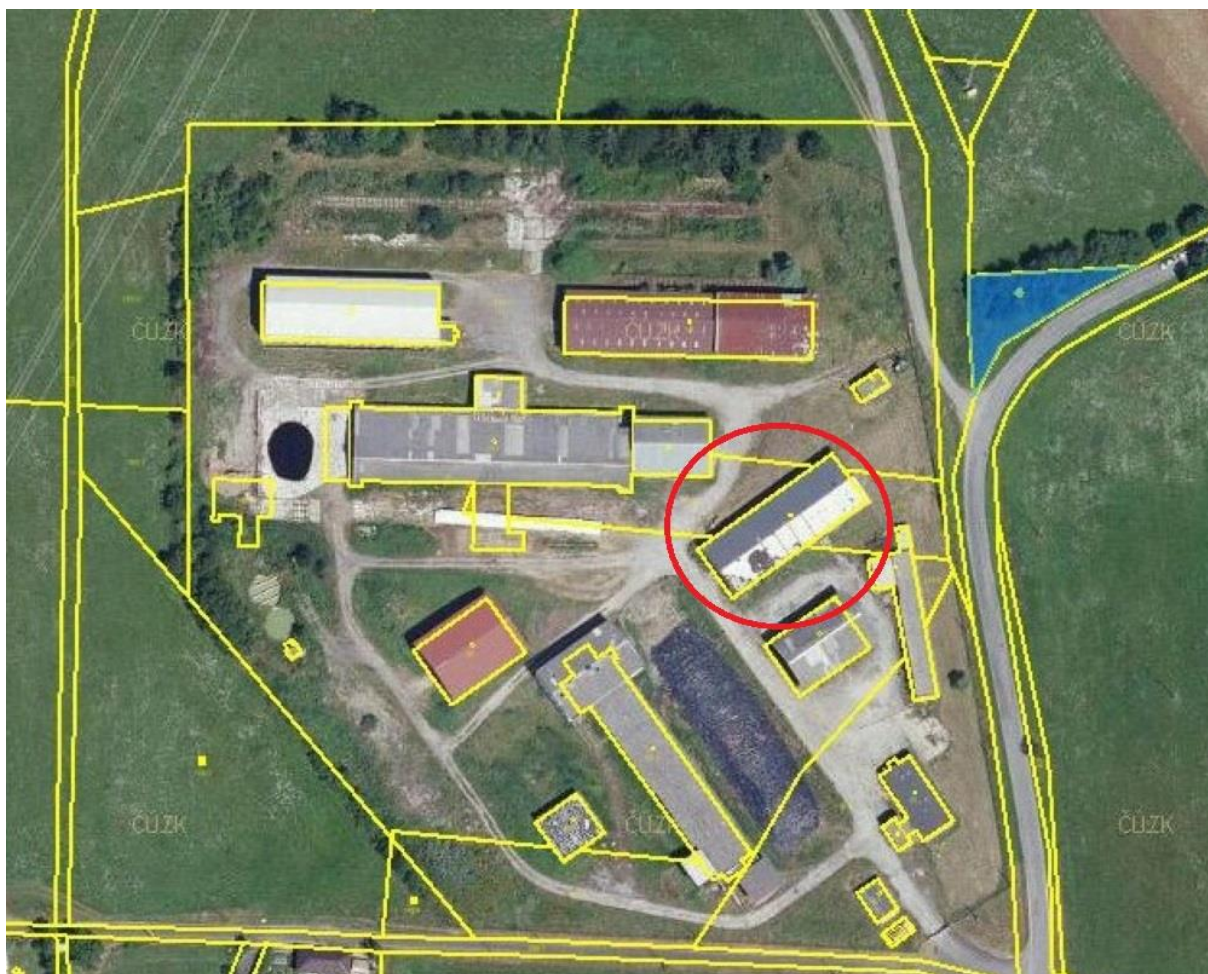
## 2.3 Sklad na p.č. st. 72/2

Sklad bez čp/če na p.č.st. 72/2 je samostatně stojící, zděná, nepodsklepená, přízemní skladovací hala, zastřešená sedlovou střechou s nízkým sklonem, postavená souběžně s otevřeným seníkem. Vnitřní dispozice je tvořena jedním volným prostorem. Hala je napojena na elektrickou energii a vodovod. Původní stáří je z roku 1964, prováděna pouze základní údržba. Technický stav lze hodnotit jako zhoršený.

Střecha tohoto objektu je na jedné polovině poškozena od větru a na některých místech do objektu zatéká.

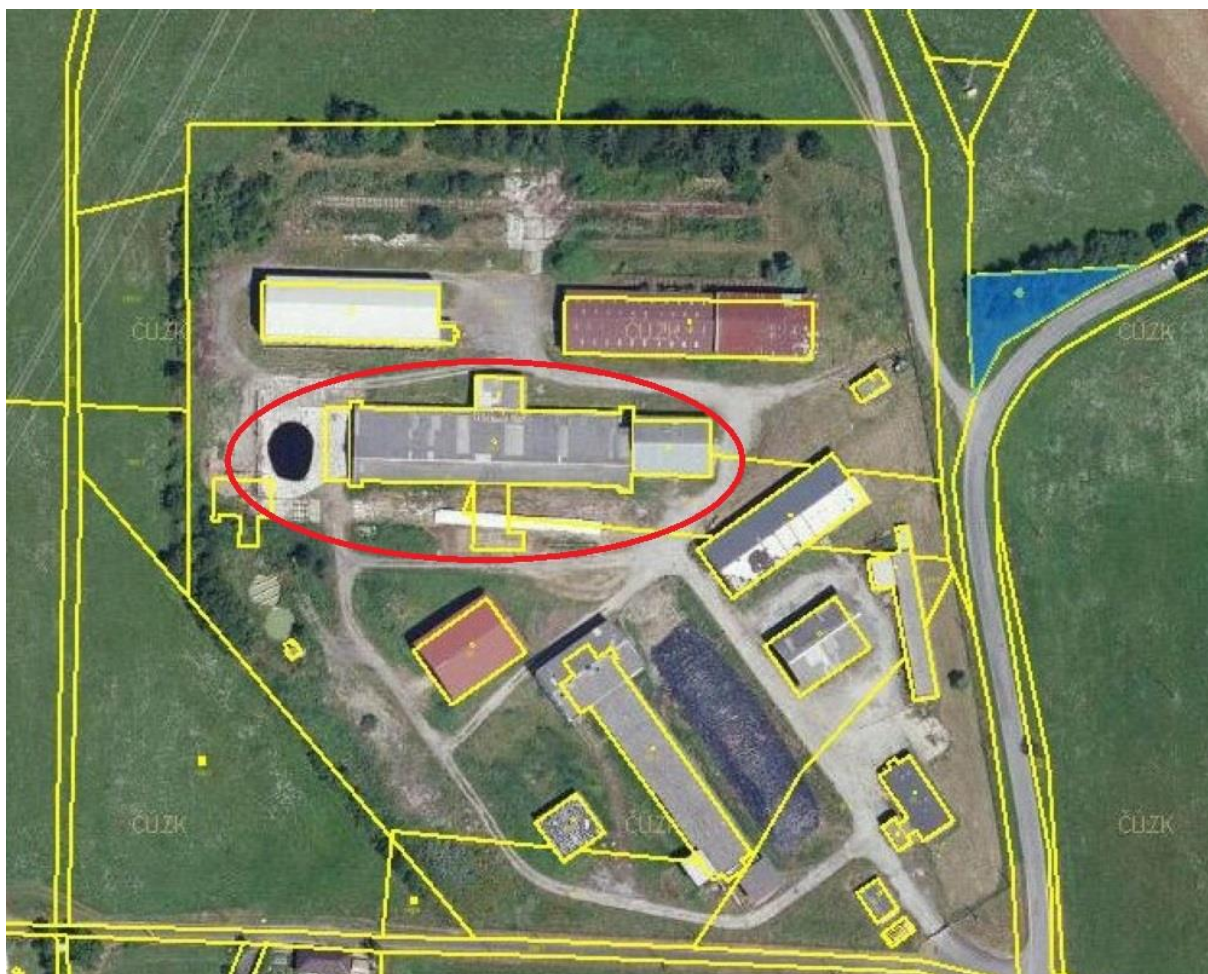
## 2.4 Kravín na p.č. st. 77/1

Boční křídla (dle leteckého snímku), ve kterých bylo provozní příslušenství, byla odbourána. Objekt rozdělený na technologicky členěnou část sloužící dříve k ustájení se středovou chodbou pro krmení, přední část objektu tvoří přípravnu krmiv. Objekt je napojen na vodovod a elektrickou energii a kamerový systém, odkanalizování provedeno do jímky. Technologickou součástí objektu je hnojiště na ukládání chlévské mrvy umístěné za objektem, které není stavbou v KN. Původní stáří objektu je z roku 1961, v průběhu užívání prováděna pouze základní údržba. V tomto objektu došlo k poruše napáječky, proto byl přívod vody do objektu uzavřen a následně byl uzavřen přívod do celého areálu. Dále zde došlo k poruše na elektrické instalaci osvětlení, proto byl příslušné okruhy odpojeny.

Technický stav lze hodnotit jako špatný.

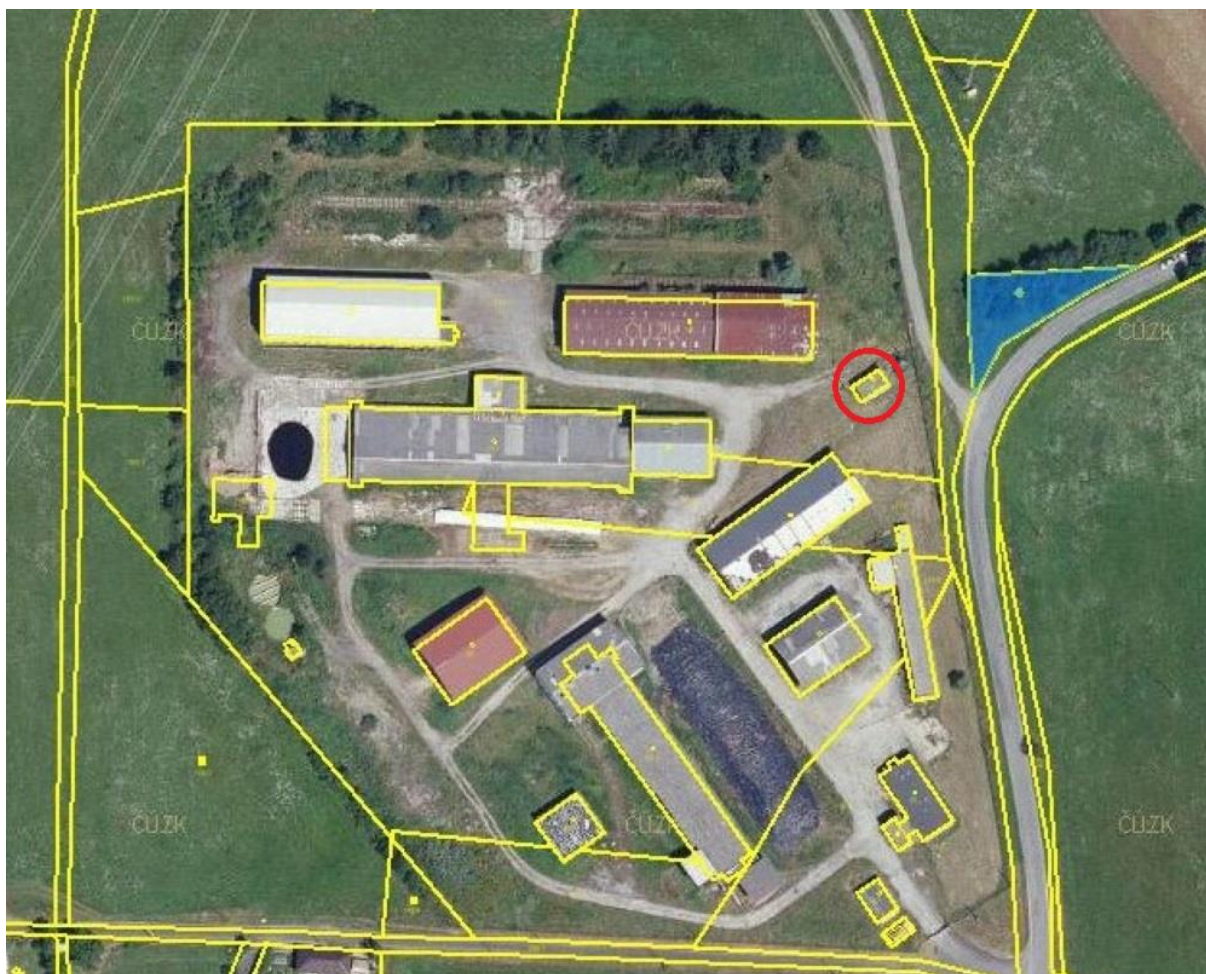
## 2.5 Budova el. rozvodny na p.č. st. 129

Elektrická rozvodna bez čp/če na p.č.st 129 je samostatně stojící, zděná, nepodsklepená, přízemní budova tvořící zázemí ke stožárovému trafu, postavenému v těsné blízkosti. Dispozice rozvodny tvoří jeden volný prostor. Rozvodna je napojena pouze na elektrickou energii. Původní stáří objektu je z roku 1961, v průběhu životnosti prováděna základní údržba. Technický stav lze hodnotit jako zhoršený.

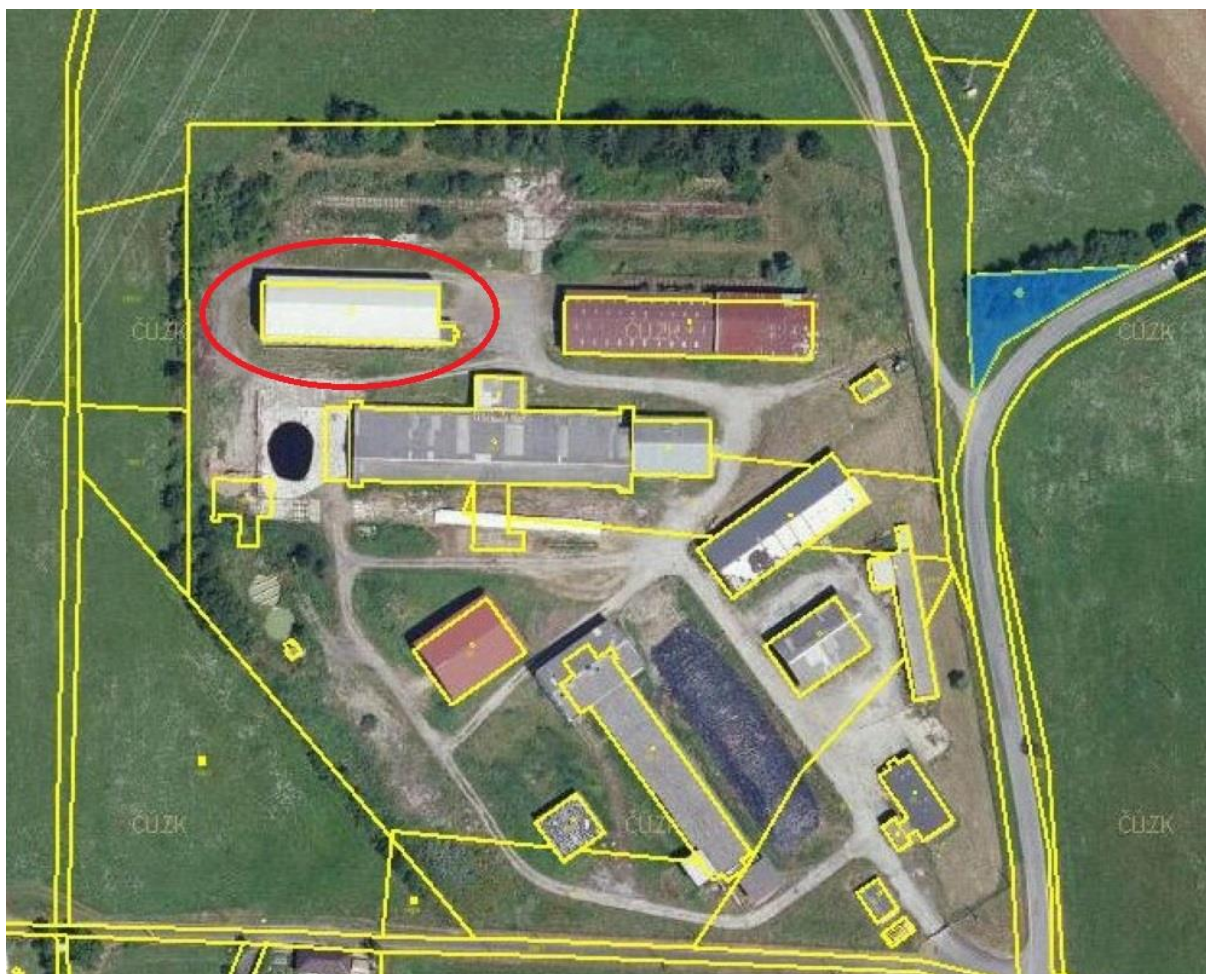
## 2.7 Seník na p.č. st. 114

Vnitřní dispozice je tvořena jedním volným prostorem. Hala je napojena pouze na elektrickou energii se samostatnou rozvodnou. Původní stáří je z roku 1980, v průběhu užívání prováděna základní údržba. Technický stav lze hodnotit jako průměrný.

Zadní vrata objektu byly předchozími uživateli nahrazeny prostou stěnou z trapézového plechu ukotveného na dřevěných trámech. Tato stěna byla povětrím vyvrácena a leží na zemi.

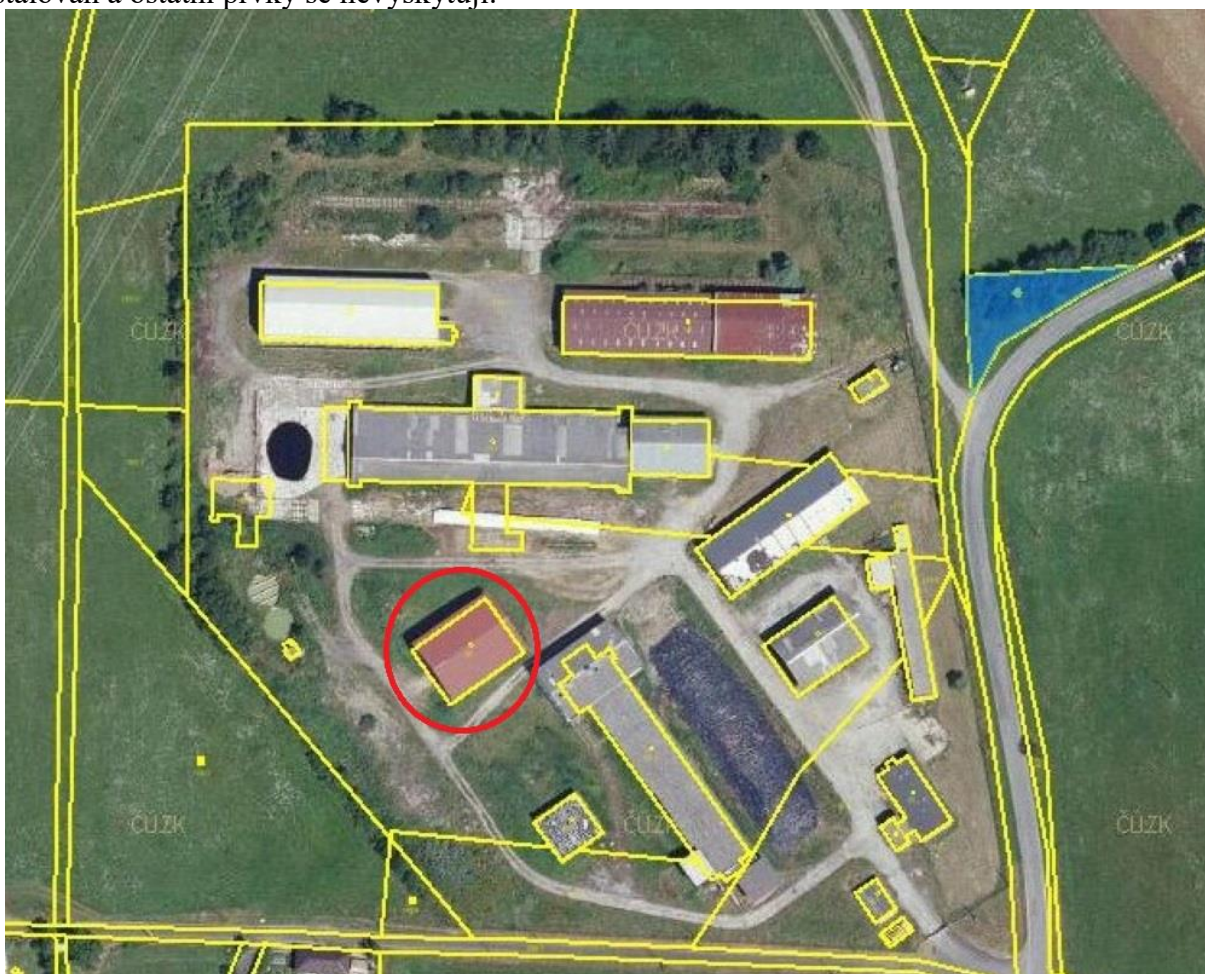
## 2.8 Seník na p.č. st. 88

Vnitřní dispozice je tvořena jedním volným prostorem. Hala je napojena pouze na elektrickou energii. Původní stáří je z roku 1965, v průběhu užívání prováděna základní údržba. Technický stav lze hodnotit jako zhoršený.

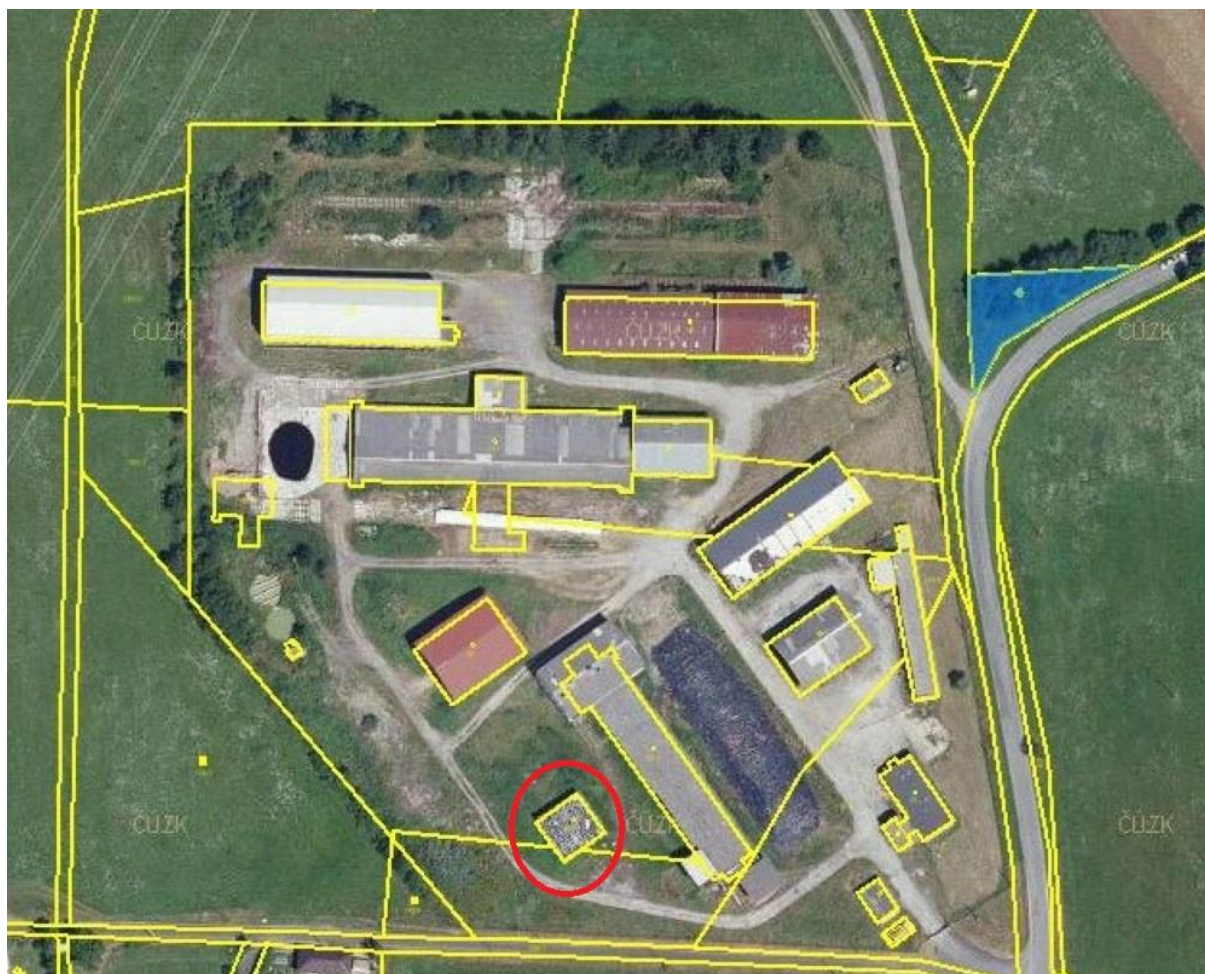
## 2.9 Bývalá kovárna na p.č. st. 82/1

Bývalá kovárna bez čp/če na p.č. st. 82/1 je samostatně stojící, zděný, nepodsklepený, přízemní objekt zastřešený sedlovou střechou s nízkým sklonem, postavený v levé části areálu. Objekt byl dříve užíván jako kovárna, v posledních letech není užíván ani udržován. Objekt je napojen pouze na elektrickou energii (nefunkční). Původní stáří je z roku 1961, objekt bez údržby. Technický stav lze hodnotit jako havarijní.

Základy s nefunkční izolací proti zemní vlhkosti, svislé konstrukce zděné, stropy nespalné z části poškozené, střecha sedlová s nízkým sklonem (poškozená), střešní krytina živičná svařovaná (poškozená), klempířské konstrukce z pozinkovaného plechu (poškozené, část chybí), vnitřní a fasádní omítky vápenné hrubé poškozené, dveře a vrata dřevěné svlakové, okna ocelová jednoduchá (část chybí), povrch podlahy tvoří betonová mazanina, elektroinstalace světelný a motorový rozvod (částečně nefunkční) a ostatní prvky se nevyskytují.

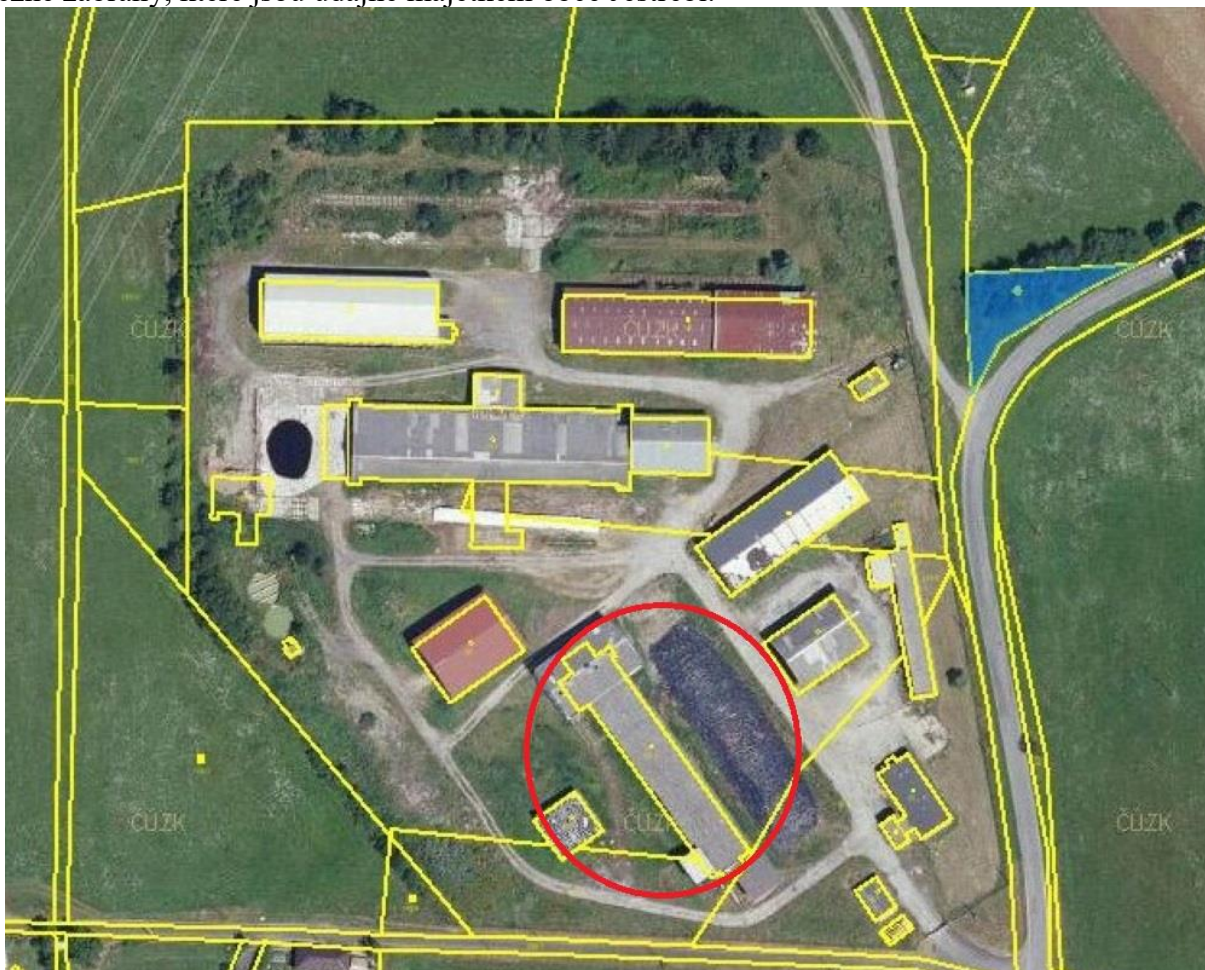
## 2.10 Vepřín na p.č. st. 80/1

Vepřín bez čp/če na p.č. st. 80/1 je samostatně stojící, zděná, nepodsklepená, přízemní hala zastřešená sedlovými střechami s nízkým sklonem, půdorysného tvaru T. Objekt složen ze dvou částí a to menší část tvořící bývalou přípravnu, větší část samotný vepřín. Objekt je napojen na vodovod a elektrickou energii, odkanalizování provedeno do jímky. Původní stáří objektu je z roku 1961, v průběhu užívání prováděna pouze základní údržba. Technický stav lze hodnotit jako velmi špatný.

Uvnitř objektu byly prováděny demoliční práce vnitřní vestavby, které nebyly dokončeny, a část suti je ponechána na místě. V zadní části objektu jsou uloženy pod přístřeškem dřevěné sněžné zábrany, které jsou údajně majetkem obce Jestřebí.

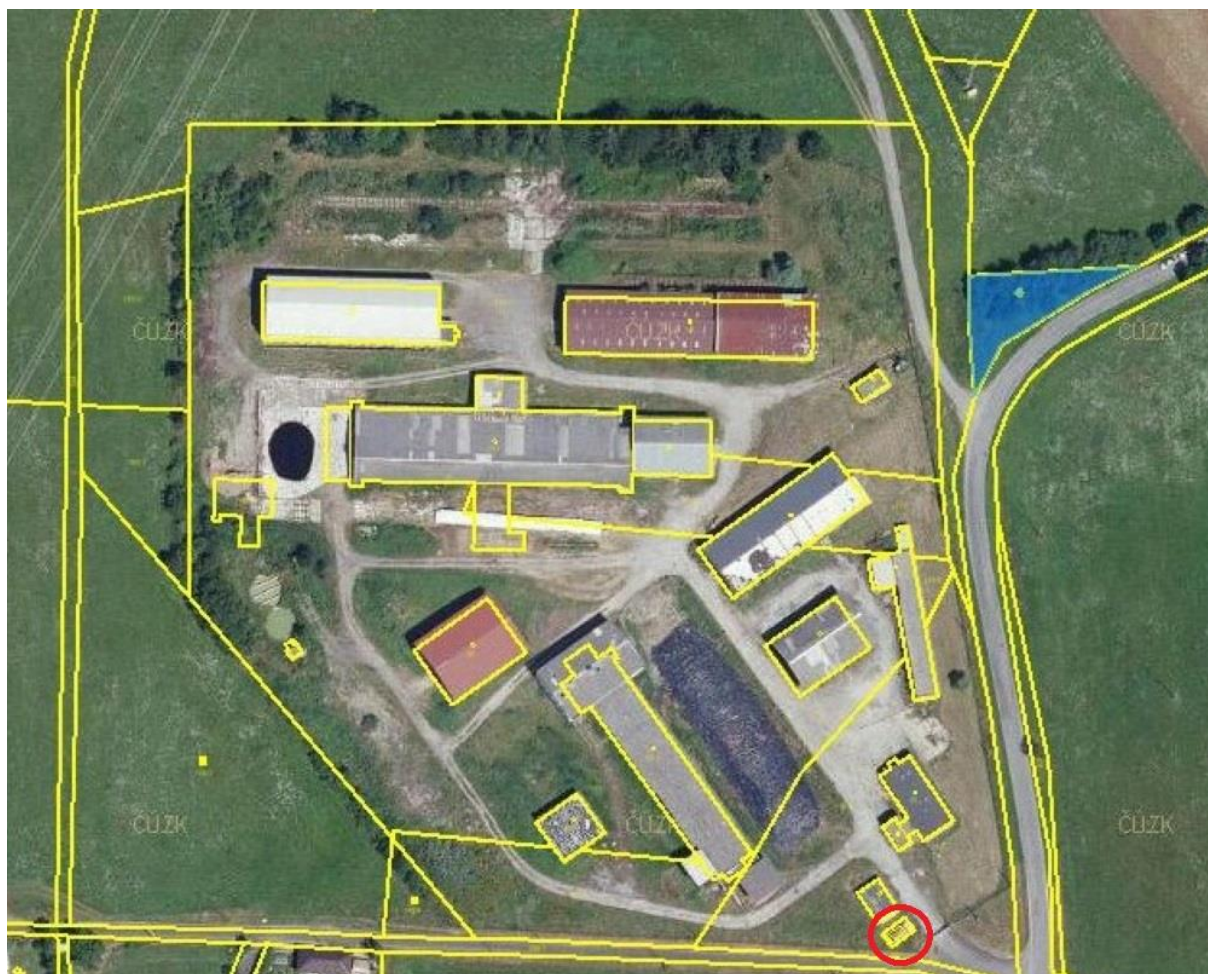
## 2.11 Nádrž pozemní na p.č. st. 102

Nádrž na PHM s výdejním stojanem. Nádrž nemá provedeno úřední ověření, ani zkoušku těsnosti, ani odkalení a není v provozu.

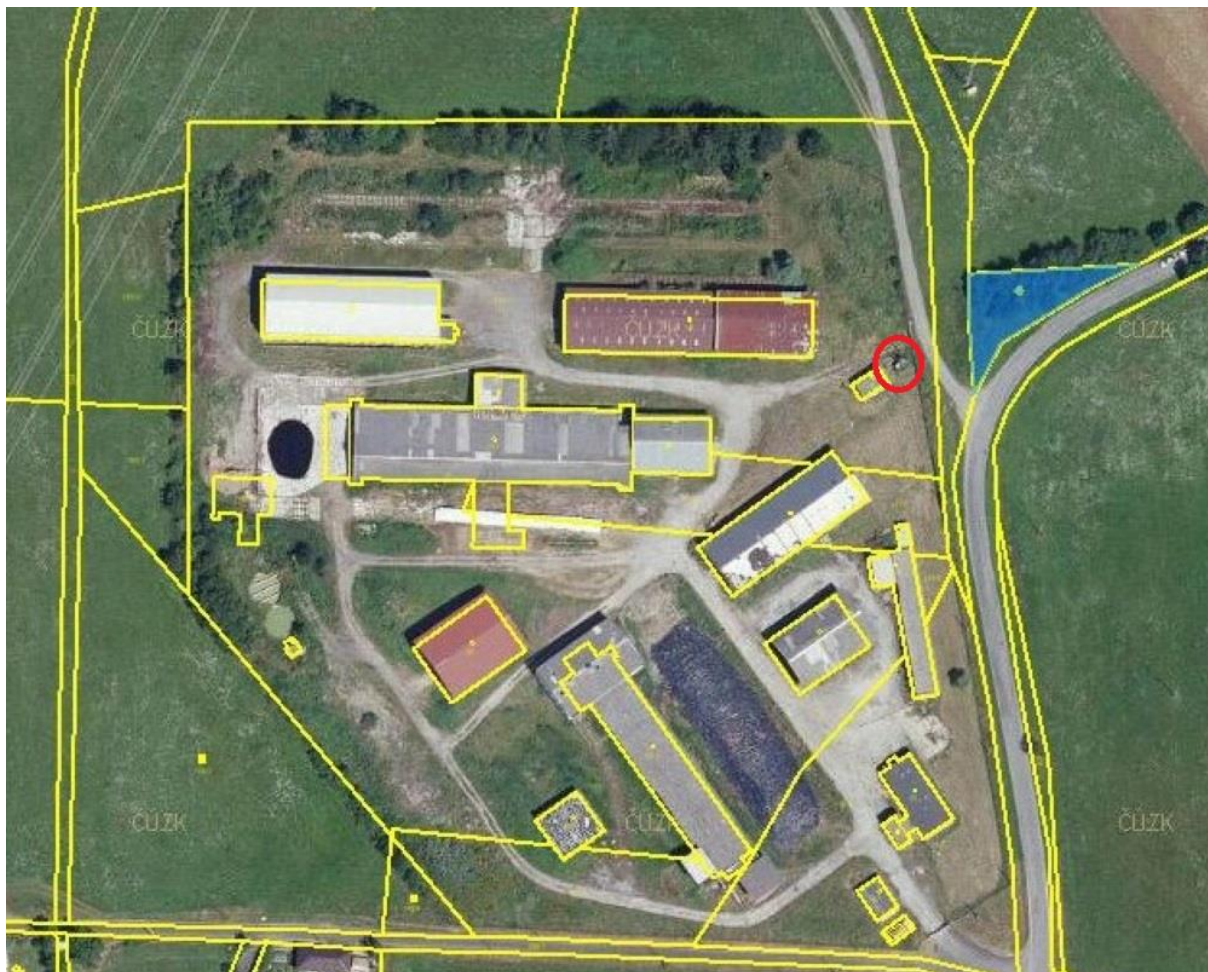
## 2.12 Stožárová trafostanice 100 kVA dvousloupová

Stáří objektu je 39 let. Trafostanice je plně funkční a má provedenou revizi. Naklonění konstrukce je historicky dané a nemá vliv na funkci.

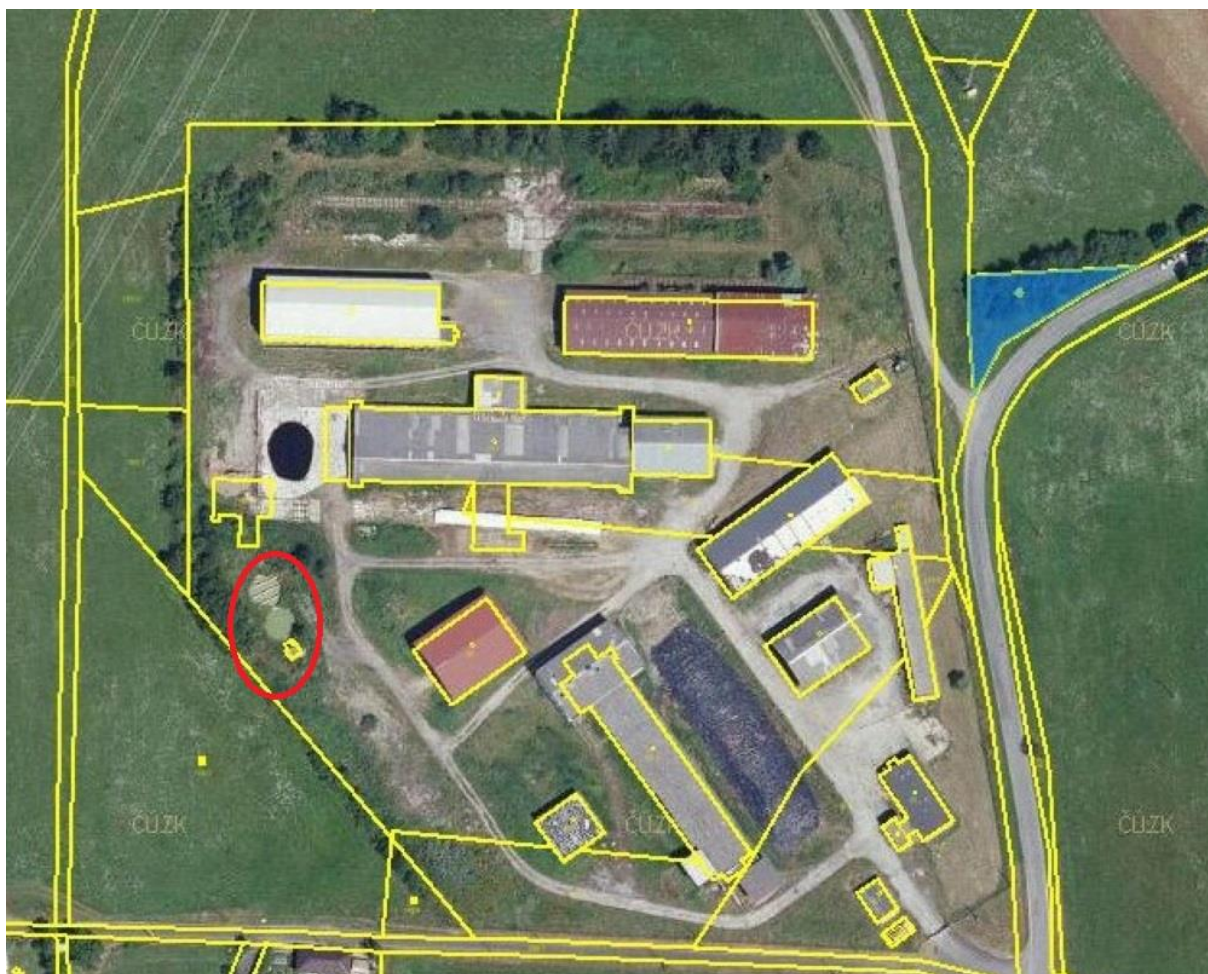
## 2.13 Žumpa z monolitického i montovaného betonu

Žumpa slouží na jímání dešťové vody. V minulosti sloužila pravděpodobně i k jímání močůvky ze stájí a hnojůvky z hnojných koncovek. Betonové konstrukce jsou zborcené, ale voda se zde shromažďuje. Technologické vybavení už žádné neexistuje. Nejsou provedeny zkoušky těsnosti vzhledem k technickému stavu konstrukce.

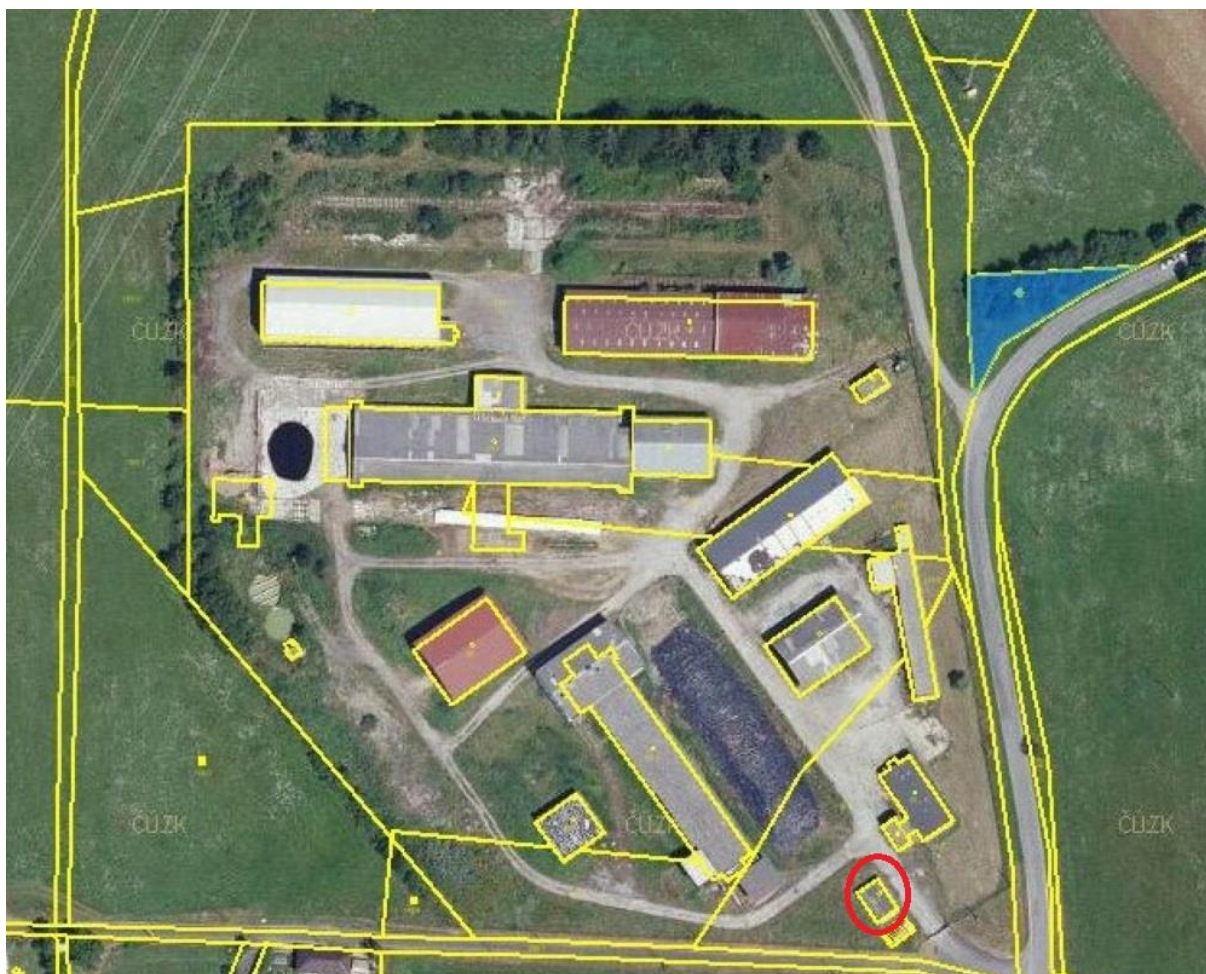
## 2.20 Sklad na p.č. st. 87

V minulosti čerpací stanice PHM. Objekt sestává ze dvou volných prostorů využitelných ke skladování. Objekt je napojen pouze na elektrickou energii. Původní stáří je z roku 1961. Technický stav lze hodnotit jako zhoršený.

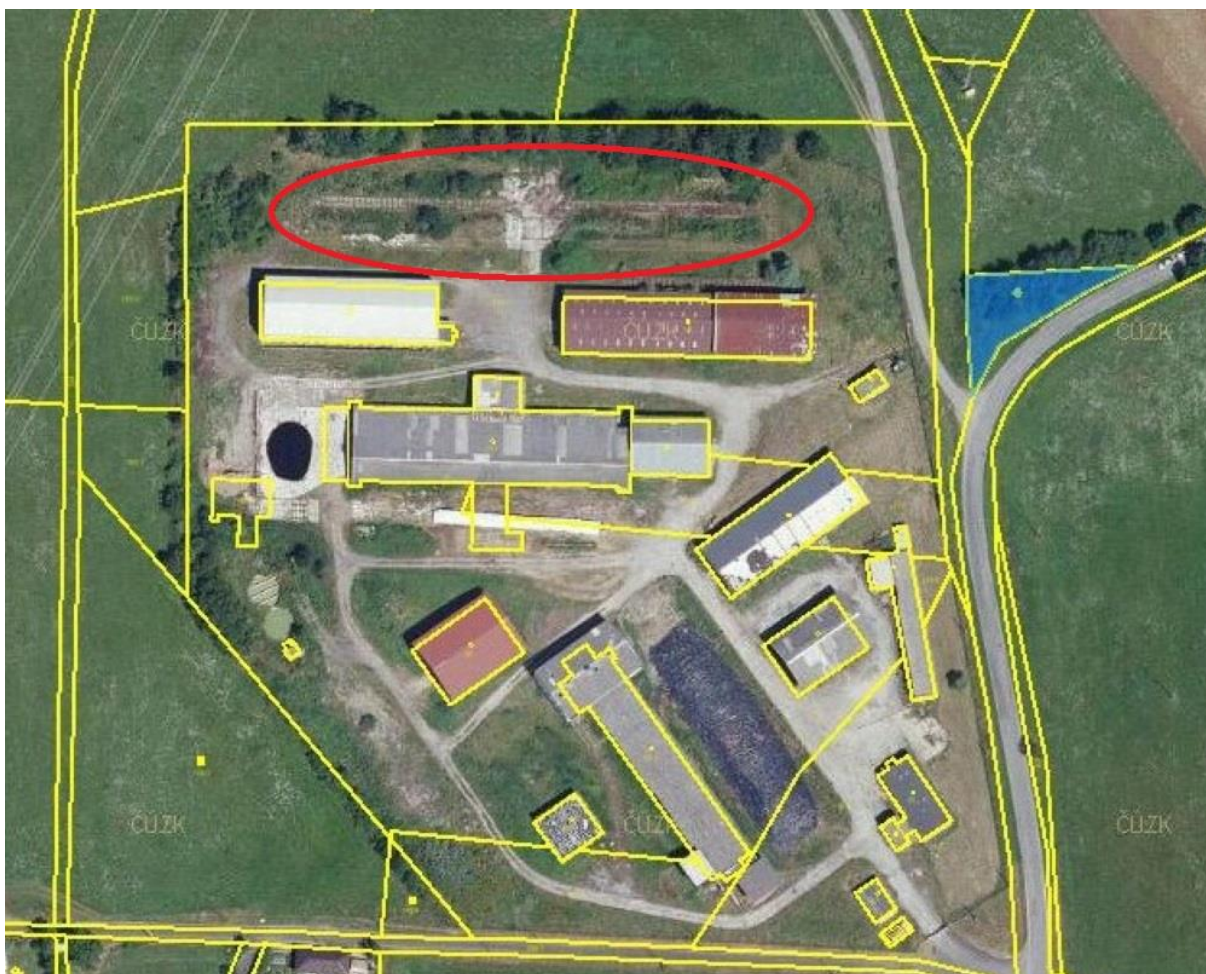
## **2.23 Silážní jámy**

Silážní jámy jsou betonové zapuštěné do země. Objekt se skládá ze 4 komor, mezi nimiž je zpevněná betonová plocha. Jámy jsou v současné době z velké části zasypány, a tedy se nevyužívají ke svému původnímu účelu.
